峨眉山市“6·12”一般道路交通事故

调查报告

峨眉山市政府事故调查组

2025年8月26日

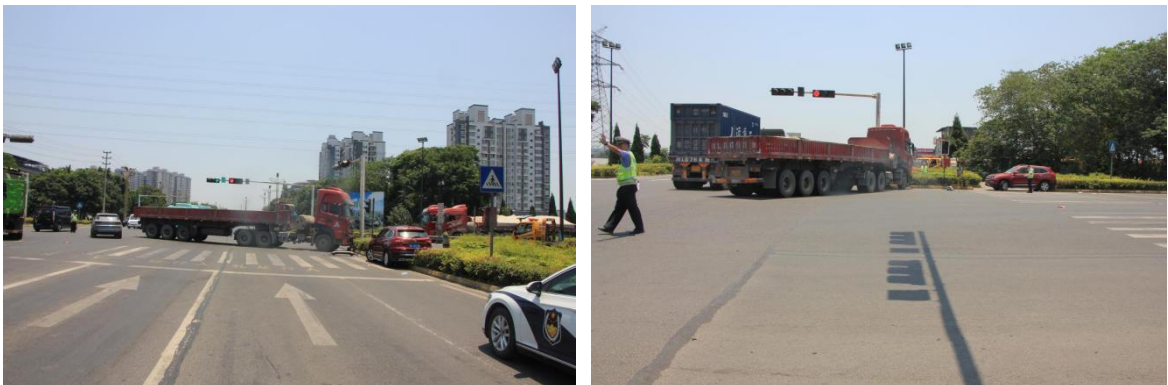
(图1 事故现场图)

2025年6月12日12时31分许，宋小平驾驶川LJK196小型普通客车(搭载:苏春香、何堂玉、胡世贵、赵翠云)从彭桥往双福方向行驶至245国道701公里100米(308省道交叉路口)处,左转弯过程中与相对方向直行驶来由吴云涛驾驶的川L84113重型半挂牵引车牵引川L8696挂重型自卸半挂相撞,造成小型普通客车上含驾驶人在内1人死亡、4人受伤。

经调查认定，川LJK196小型普通客车驾驶人宋小平驾驶机动车上道路行驶，左转弯通过有交通信号灯控制的交叉路口，未靠路口中心点左侧转弯，且未让直行的车辆先行，是造成事故发生的主要原因。

川L84113重型半挂牵引车牵引川L8696挂重型自卸半挂车驾驶人吴云涛驾驶机动车上道路行驶，通过有人行横道和交通信号灯控制的交叉路口，未减速保持安全车速行驶，是造成事故发生的次要原因。
