峨眉山蜀成建业公司“6·4”一般
物体打击事故

调
查
报
告

峨眉山市政府事故调查组

2024年10月10日

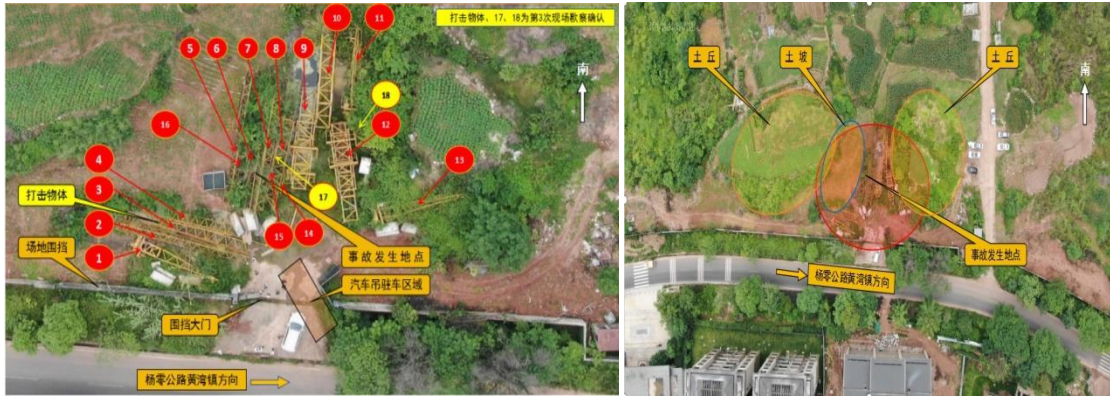
(图1 事故现场塔机构件点位编号示意图)

国波、米德国到达堆场后开始作业，先后完成3车次塔节吊运后，13时许停止作业进行休息。14时20分许，张光顺、姚荣朋会同米德国商定塔机金属结构件第二批吊运顺序，按照分工开始作业。当完成2号塔节吊运后准备吊运7号塔节时，因4号塔节影响7号塔节捆绑操作，于是先将4号塔节吊移至围墙外的马路边，而后张光顺站在6号塔节正在对7号塔节捆绑作业时，位于6、7号塔节之间的3号塔节失稳侧翻发生位移撞击7号塔节，张光顺被3、7号塔节夹击受伤，后经送医抢救无效死亡。（详见：图1，3号塔节原位置在6号塔节和7号塔节之间）

事故发生地点位于峨眉山市峨山街道杨零公路黄湾镇方向左侧闲置待开发地块塔机金属结构件堆放场地内（详见：图1），场地为堆填土地面，建有围挡并开设大门，场地内无建筑施工项目，事故发生当天气温25℃、自然光、无降水。场内共有塔机主要金属结构件连接体20件（详见：图2），其中有小部分被切割，呈扇面不规则垛状堆叠摆放（详见：图3），左右两侧各有1个高约10米的土丘，其中6、7、8、14、15、16号塔机主要金属结构件连接体（以下简称“金属结构件”）呈不规则垛状堆叠体，该不规则垛状堆叠体东侧为土丘斜坡，北端压在下部1个长2.36米、宽1.8米、离地高0.77米呈南北走向摆放的钢制水槽上部。

调查组经过现场勘查、模拟分析及询问事故目击人员认定：不规则垛状堆叠体呈北高南低状态，事故发生在6号、7号塔机金属结构件之间顶部南向约7米处，致害物为3号金属结构件。作业过程中产生外力扰动引发不规则垛状堆叠体中3号金属结构件失稳翻滚翘头。

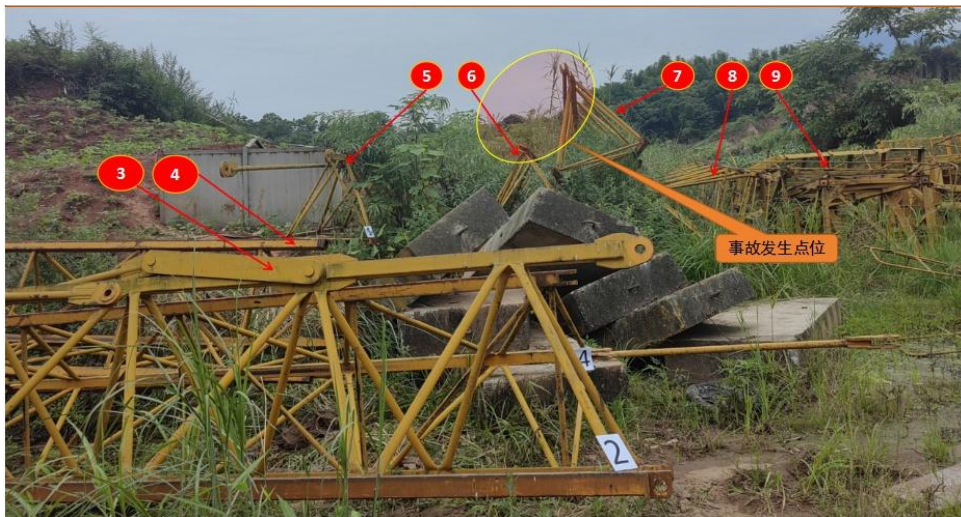
(图3 事故现场发生点位图)

经调查认定，作业人员在不确定不规则垛状堆叠体稳定性的情况下冒险作业，产生外力扰动引发垛状堆叠体翻滚翘头，导致发生物体打击事故。

（二）开展隐患治理，严格落实安全风险分级管控。蜀成建业公司、中铁二局集团建筑有限公司要结合本行业治本攻坚三年行动要求，严格落实对作业现场安全管理负总责，强化现场管理、提升安全管理水平。派遣专门人员担任现场负责人，检查作业现场安全管理措施落实情况，开展安全风险辨识及隐患排查治理工作，在作业前对作业人员做好安全技术交底，制定吊装作业方案，对吊装作业区域内进行安全检查，杜绝违章指挥、强令冒险作业、违反操作规程作业行为发生。
